Rapport 2019:07

Marknadskontroll av säkerheten på lekland

Konsumentverket 2019

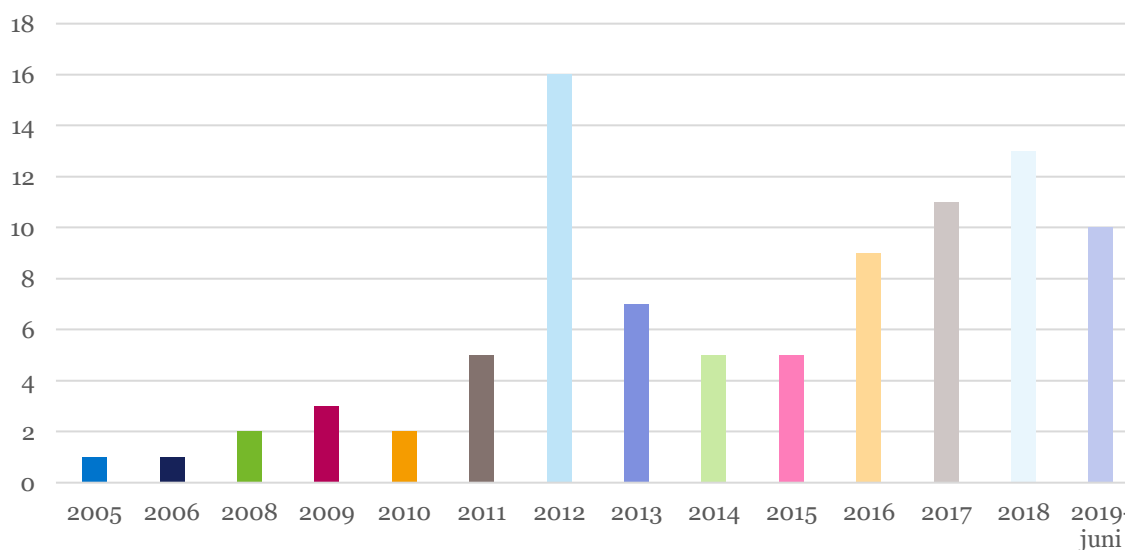
Anmälningar och underrättelser per år

Det finns en topp i antalet anmälningar 2012 vilket kan antas beror på att Konsumentverkets marknads kontroll av lekland 2011 ökade kunskapen bland konsumenter om möjligheten att anmäla olyckor till Konsumentverket.

Vad den senare ökningen av anmälningar från 2015 och fram till juni 2019 beror på är oklart. Det är svårt att säga om det beror på att medvetenheten om att anmäla till myndigheten har ökat hos konsumenter, eller om det faktiskt inträffar fler olyckor på lekland och vad det beror på.

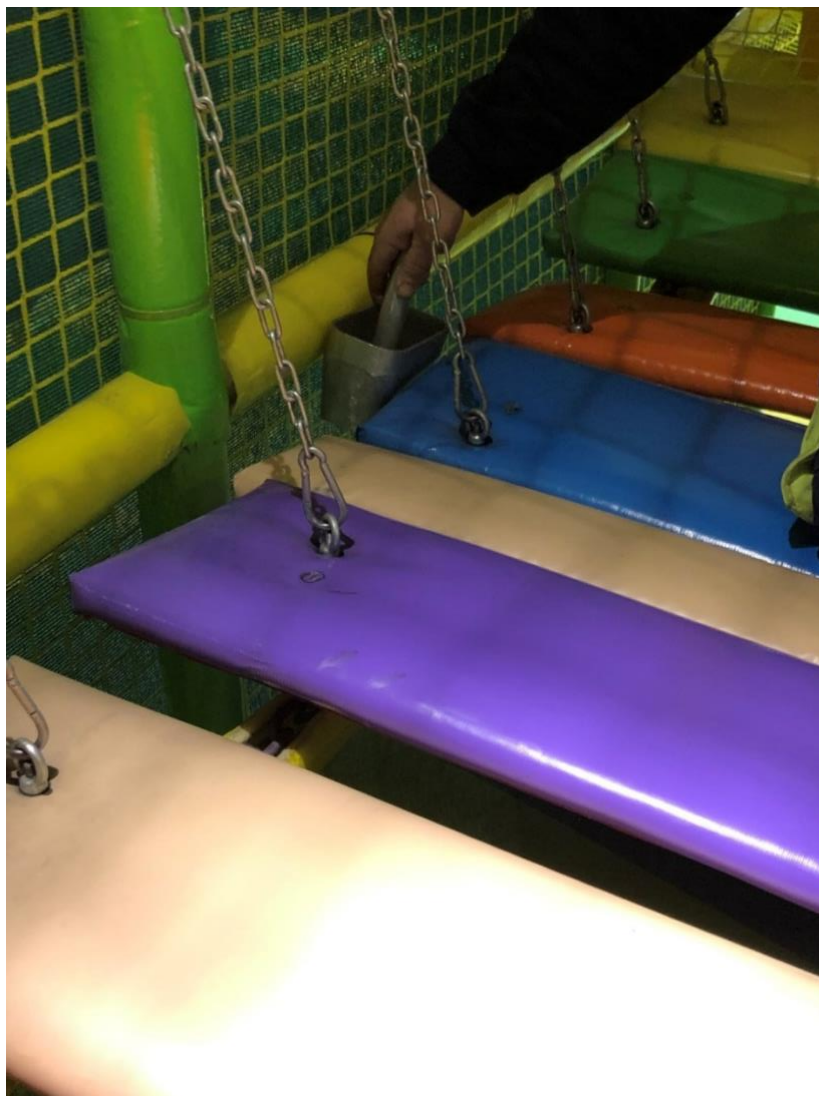
En hängbro med flera farliga öppningar, både på sidorna och mitt på bron där barn kan komma igenom med kroppen och bli hängande i huvudet.

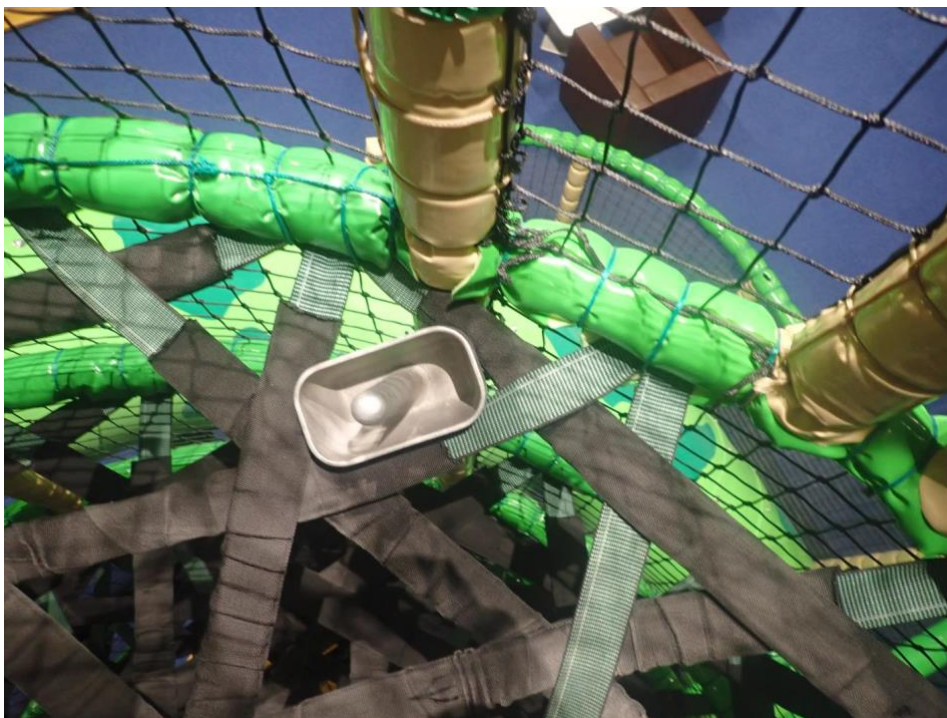
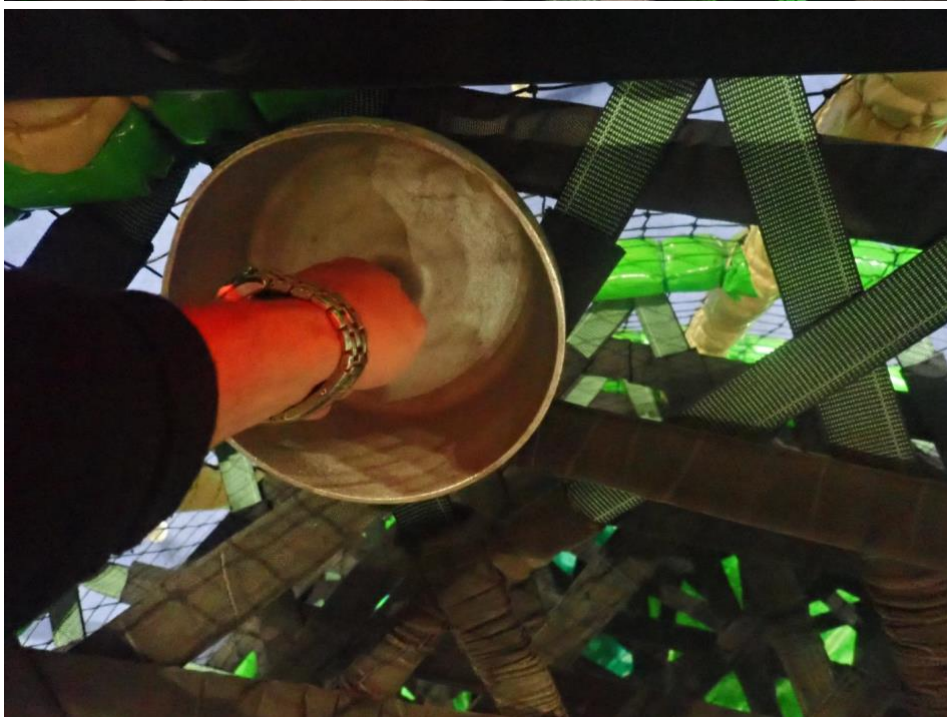
Ett nättorn med vissa öppningar som barn kan komma igenom med kroppen och riskera att bli hängande i huvudet. En anmälan har kommit in om ett barn som blev hängande i huvudet i en sådan öppning. Barnet blev snabbt räddat ur situationen. Provsönderna på bilderna motsvarar ett barns bröstorg och huvud mätt från pannan till nacken. Om bröstorganen går igenom så måste även huvudet kunna komma igenom för att barn inte ska riskera att bli hängande i öppningen.

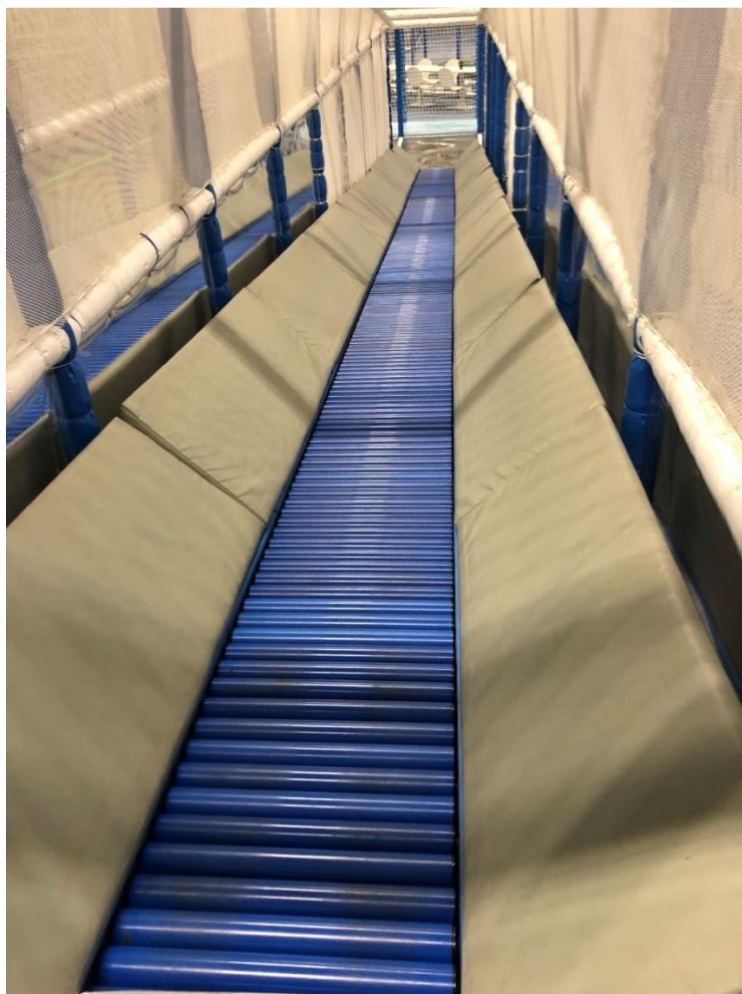
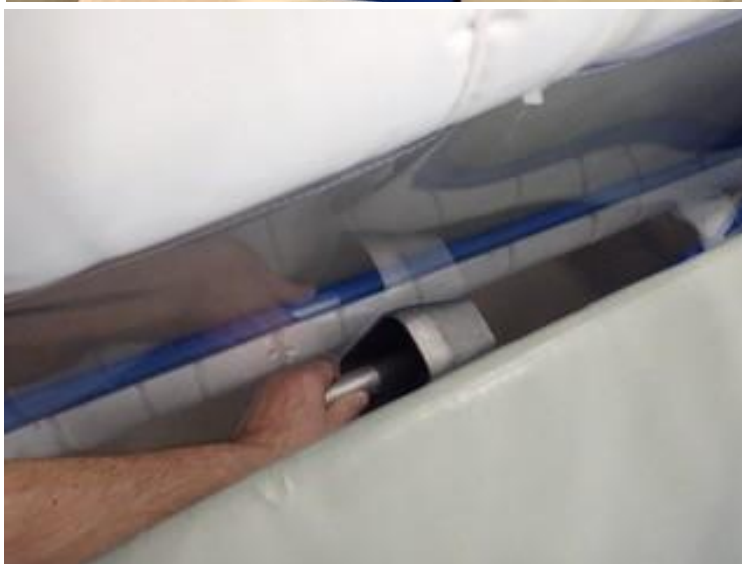
En pulkabana med öppningar som ett barn kan komma igenom med kroppen men inte med huvudet. Två anmälningar har kommit in om händelser där barn har kommit igenom öppningen. Vid den första händelsen var öppningen så stor att barnet föll igenom helt och det tog en halvtimme innan barnet hittades under banan. Vid det andra tillfället blev barnet hängande i huvudet men räddades snabbt ur situationen.

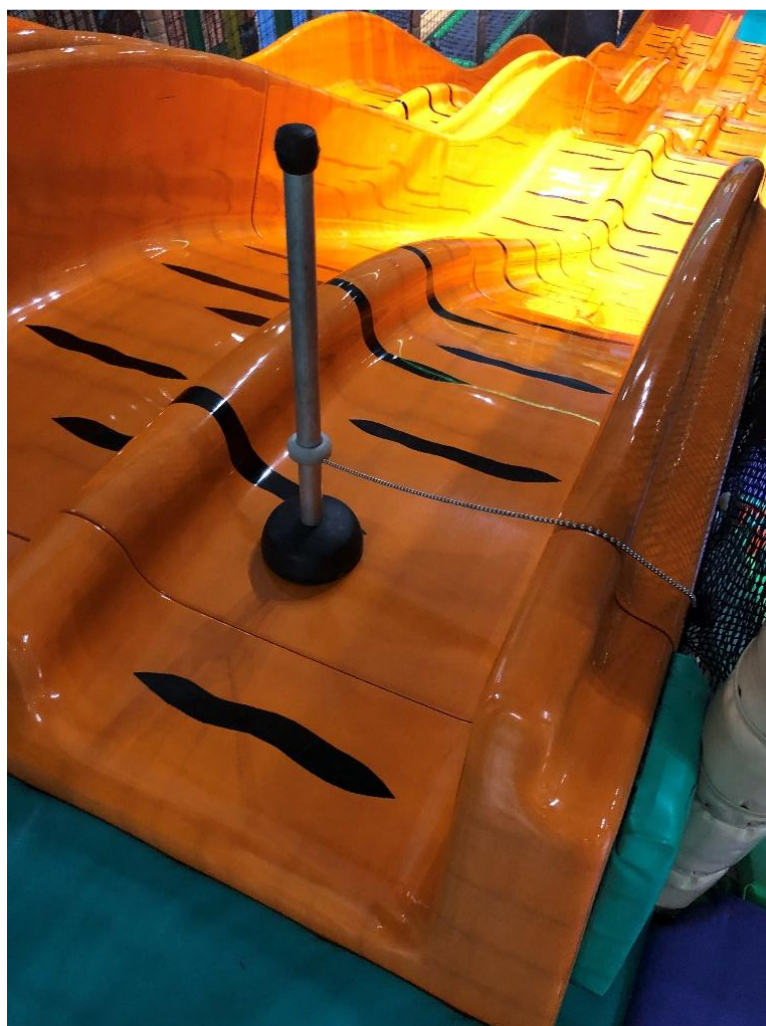
En rutschbana med en glipa vid startdelen där barn kan fastna med lösa snoddar med knoppar/knutar på till exempel huvtröja vilket medför stryprisk.

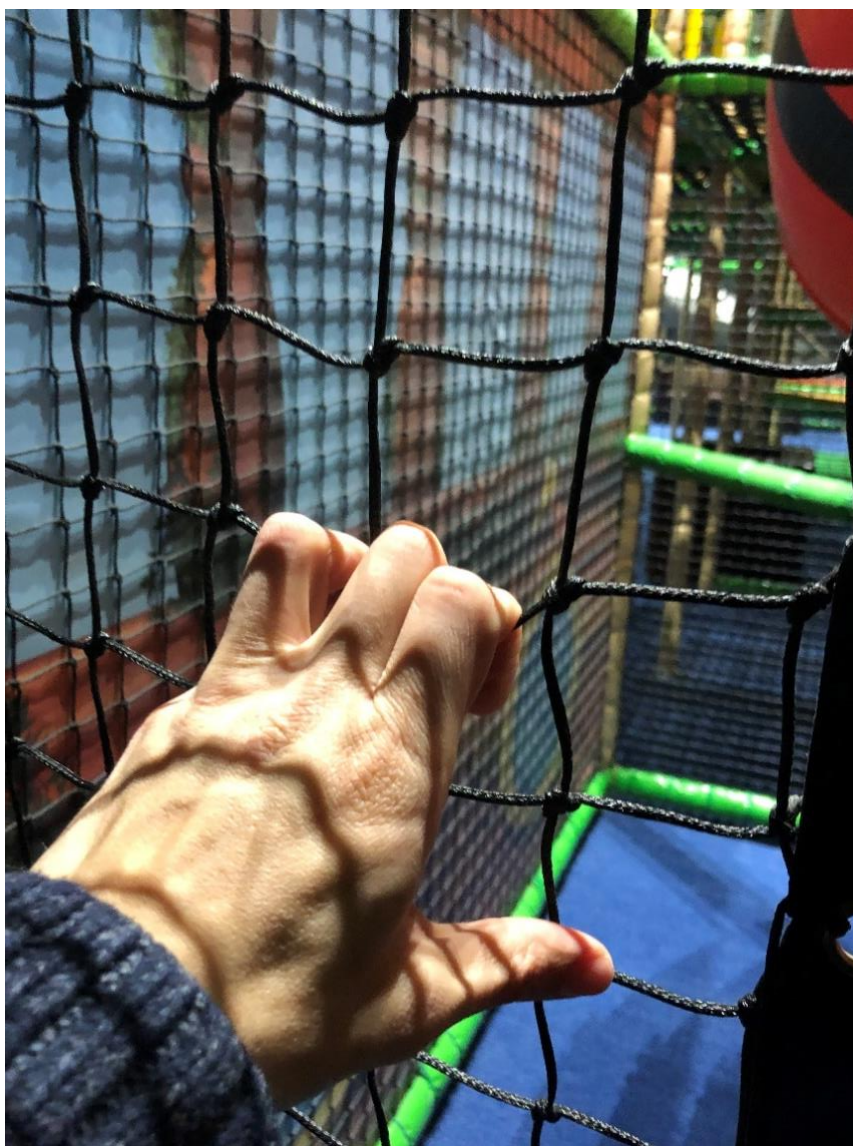
Det var vanligt förekommande med klättringsbara nät på utrustning som gav möjlighet för barn att klättra högt upp på utsidan av redskapen vilket medförde fallrisk.

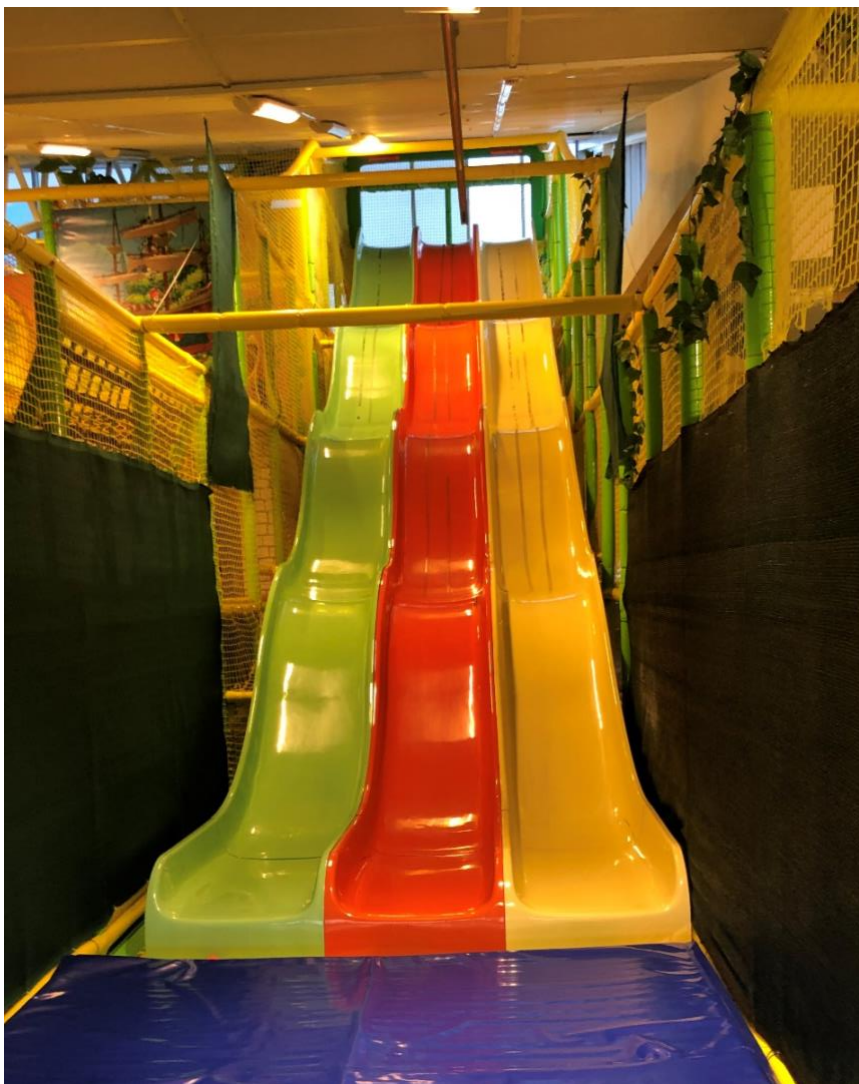
Enligt EN 1176 får rutschbanor inte vara längre än sju meter innan det kommer en uppbromsande böj. Flera lekland hade längre rutschbanor än så och Konsumentverket har dessutom fått in flera anmälningar om olyckor i långa snabba rutschbanor. Det är vanligt att de som åkt i banorna fått så hög fart att de lättat från rutschbanan i gupp och sedan slagit i hårt i rutschen. I något fall har det till och med lett till fraktur på en ryggkota på en vuxen och i ett annat att ett barn brutit båda benen. Ett lekland har kortat av sin rutschbana för att minska olycksrisken, men för andra lekland pågår utredning fortfarande.

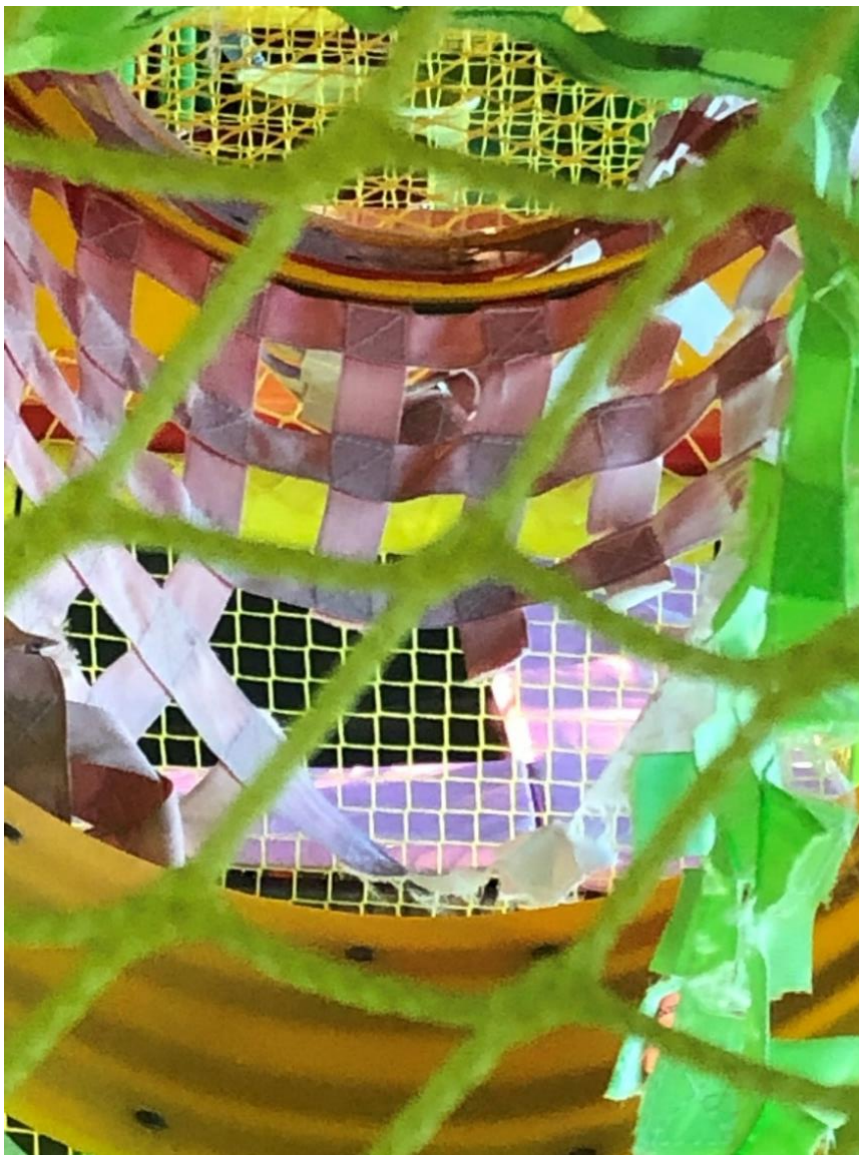
Material i kryptunnel vid fönster som inte tålt UV-ljus och blivit sprött och trasigt.

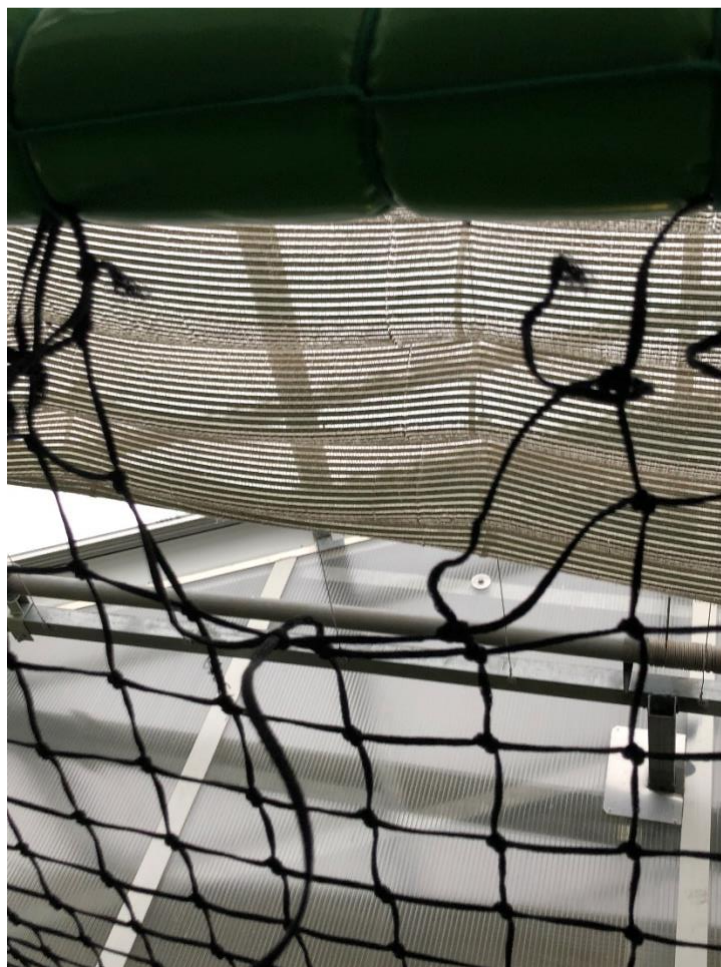
Utslitet nät med hål där barn kan falla igenom.

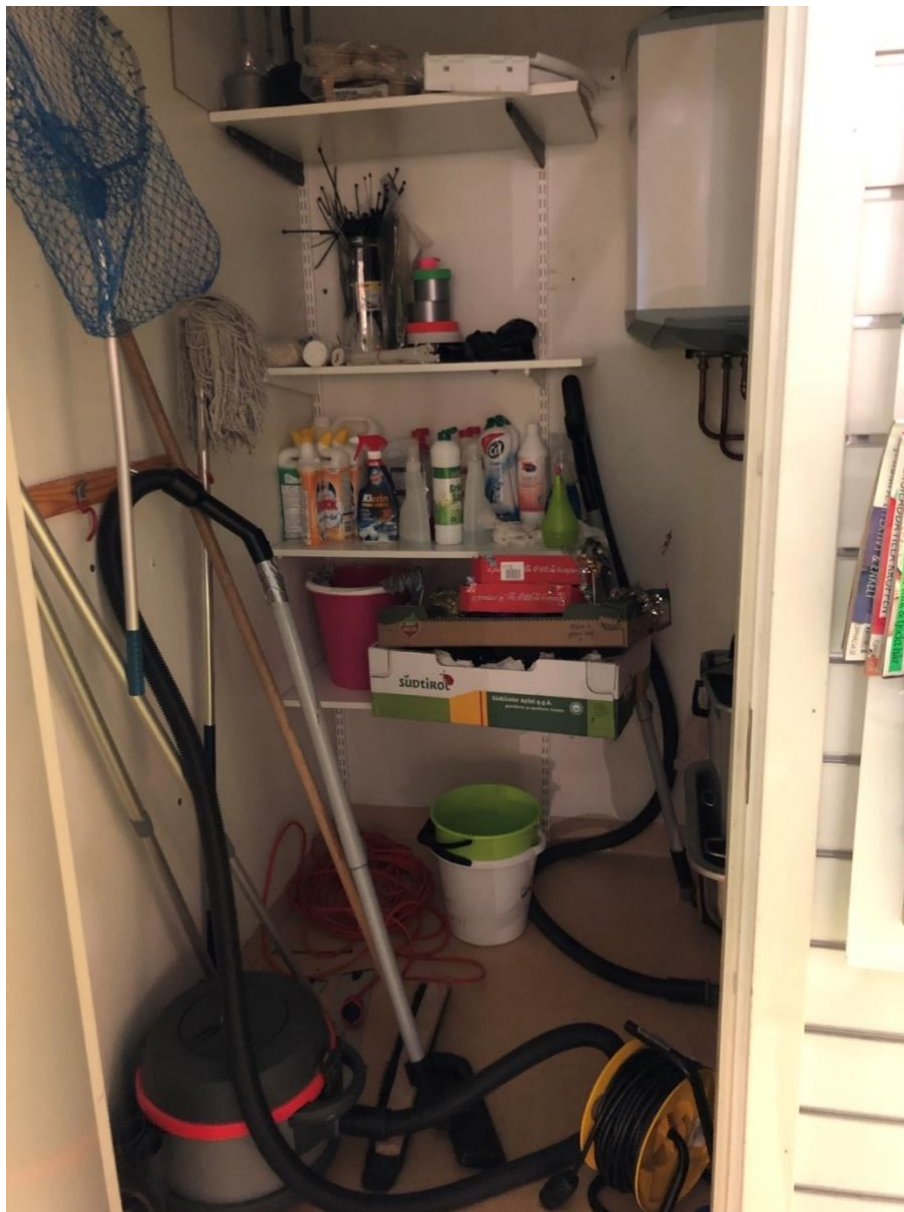
Ett städsåp med farliga kemikalier som stod öppet inne på ett lekland.

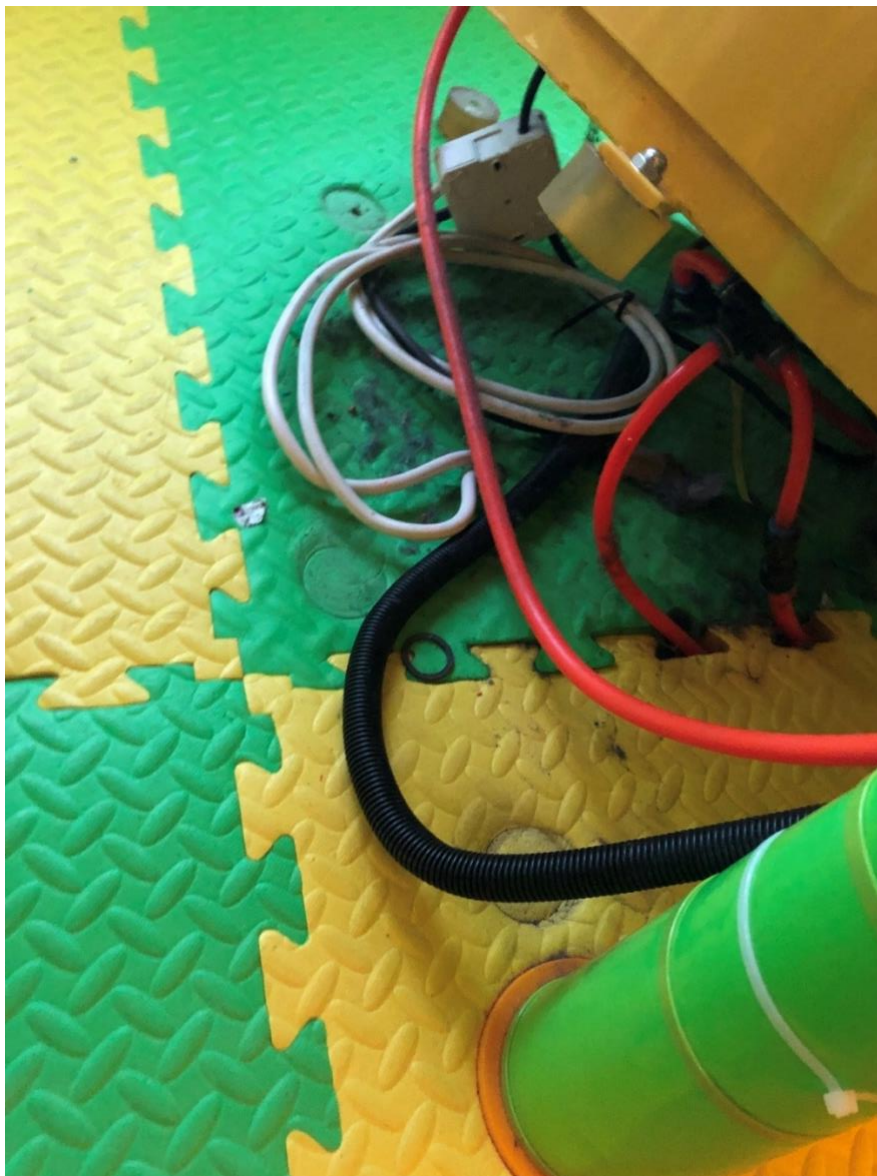
Elinstallationer tillgängliga för barn.
